国土強靱化計画 堤防決壊防止のための工事が兵庫県加古川の国包堤防で進行中

# 令和元年度補正予算案(国土強靱化関係)の概要

兵庫県を流れる加古川左岸に位置する国包（くにかね）で堤防の強化工事が始まる

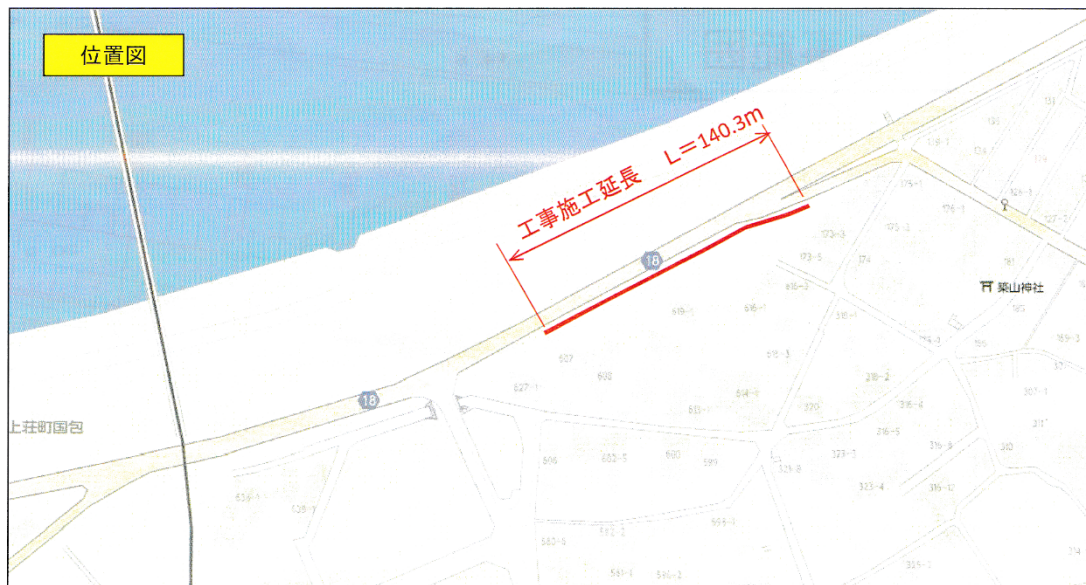
日頃は姫路河川国道事務所の河川事業にご協力いただき、厚く御礼申し上げます。この度、加古川市上荘町国包地区の堤防裏法尻にて、堤防強化のドレーン工、排水構造物工の施工を行うことになりました。

| 工 事 概 要<br>(国包地区) | 本工事は、堤防に浸透した水を速やかに排水し、堤防の安定性向上を<br>目的に堤防裏法尻の延長140.3mにドレーン、排水構造物を設置する<br>工事です。 |

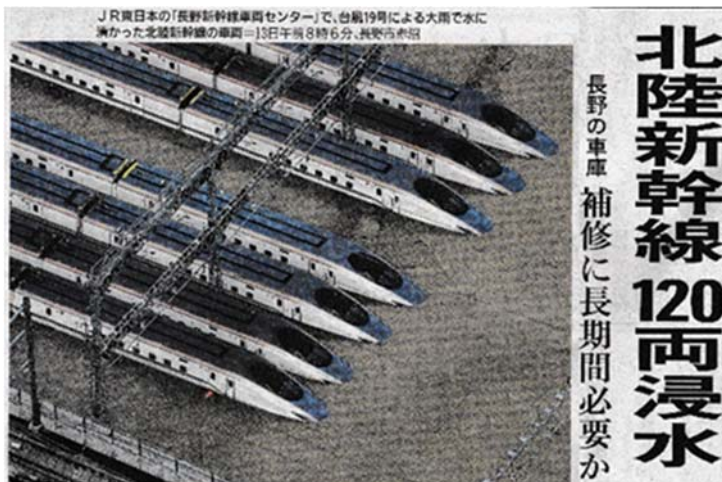
神戸新聞 2019.10.14

決壊するメカニズム

川の水が堤防に浸透して崩れる

堤防の中に水の通り道ができて、噴出口から崩れる

を造る土に水が染みこんで  
もうくなり、崩壊する」「堤  
防内にできた通り道から水  
や土砂が外側に噴出し、そ  
こから崩れる」といったケ  
ースが知られている。
